## Magura Tech-Tip : 잘 움직이지 않는 캘리퍼 수리

**(Julie, Clara 2001 onwards, Louise O2 onwards, Louise FR, Marta)**

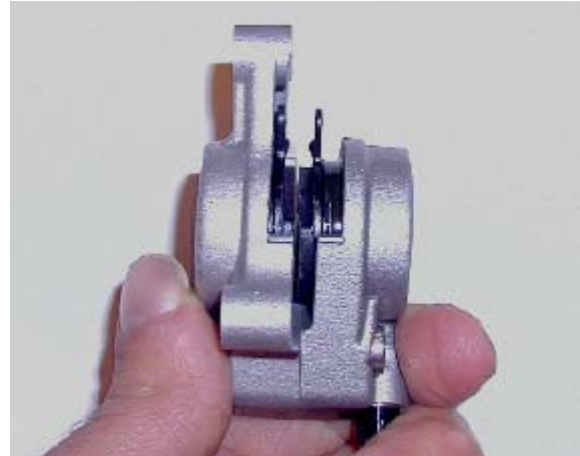
- 캘리퍼를 서스펜션이나 프레임에 분리한다.
- 잘 움직이지 않는 피스톤쪽의 패드를 뺀다.
- 로터를 캘리퍼 사이에 끼우고, 잘 움직이는 피스톤 쪽의 패드에 밀착시킨다. 그림처럼 캘리퍼의 밀부분에 로터를 지지하면 쉽다.
- 이 상태에서 브레이크 레버를 끝까지 당겨준다. 잘 움직이지 않던 피스톤이 끝까지 나오도록 당겨준다.

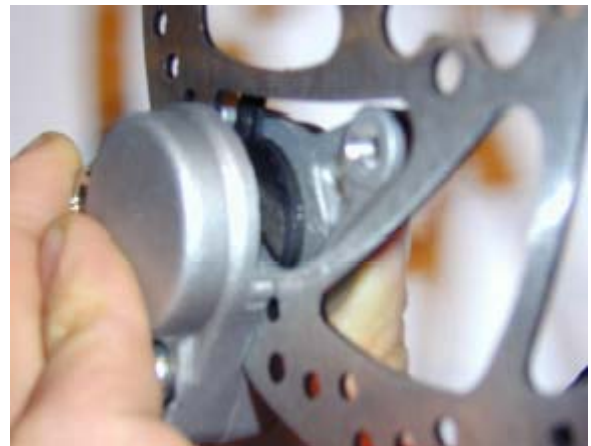
끝까지 밀려 나온 피스톤은 그림처럼 타이어 레버등을 이용해서 밀어 넣는다. **조심해서 작업한다.** 타이어 레버를 이용해 여러 방향에서 밀어 넣도록 한다. 피스톤이 한쪽으로 치우치지 않고 끝까지 들어가도록 밀어준다.

플라스틱 소재의 타이어레버 이외의 틀은 사용하지 않도록 한다. 금속성분의 틀은 피스톤에 손상을 줄 수 있다.
